il giornale del termoidraulico

## Elevato comfort per un edificio esclusivo

## Per San Siro bagni "a prova di vandalo"

PER LA RIQUALIFICAZIONE DELLO STADIO MEAZZA DI SAN SIRO SONO STATI PREVISTI NUMEROSI INTERVENTI DI MANUTENZIONE STRAORDINARIA E RESTYLING DI AREE E IMPIANTI. TRA QUESTI, L'ADEGUAMENTO DEL NUMERO DEI SERVIZI IGIENICI AI REGOLAMENTI E ALLE NORMATIVE, SIA ITALIANE SIA INTERNAZIONALI.

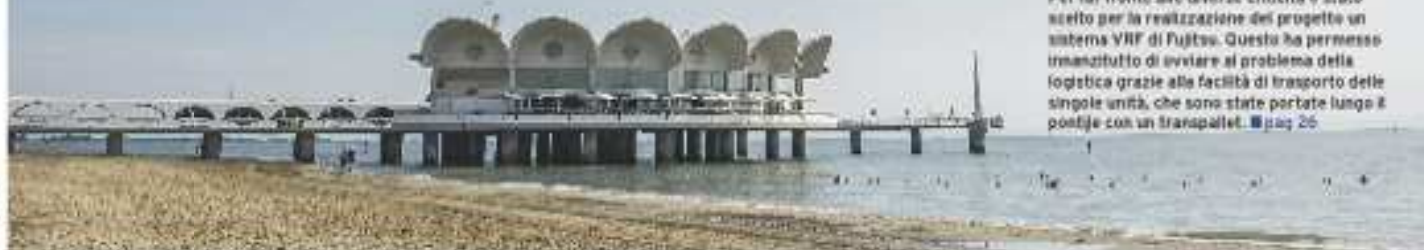
Il progetto per l'impianto di condizionamento destinato a "Terrazza a Mare" - uno degli edifici simbolo di Lignano Sabbiadoro (UD) - ha rappresentato una vera e propria sfida progettuale, non solo per la posizione della costruzione, ma anche per i vincoli estetici. Per far fronte alle diverse criticità è stato scelto per la realizzazione del progetto un sistema VRF di Fujitsu. Questo ha permesso innanzitutto di avviare il problema della logistica grazie alla facilità di trasporto delle singole unità, che sono state portate lungo il pontile con un transpalette. ■ pag. 26

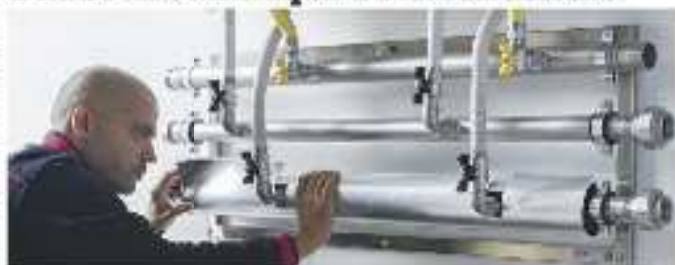
Brenna propone un sistema ideale per semplificare dimensionamento e posa in opera degli scaldacqua grazie a collettori acqua e gas pre-dimensionati. ■ pag. 30

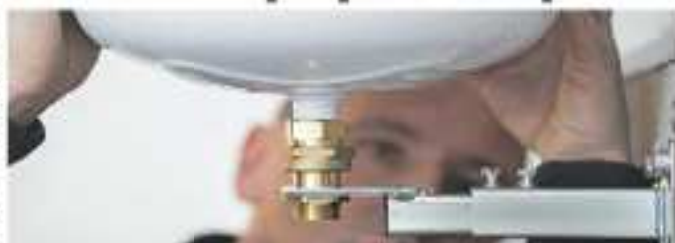
L'installazione dei vasi d'espansione comporta adattamenti che richiedono tempi di lavorazione piuttosto lunghi; con la soluzione proposta nel presente servizio sono sufficienti pochi minuti. ■ pag. 16

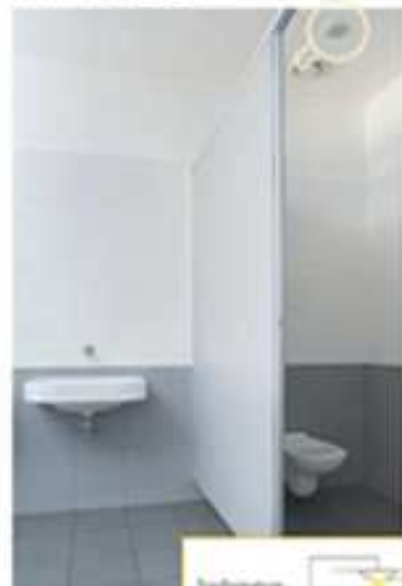
**PER GLI SCARICHI** dei bagni del primo anello, sono stati installati a controsoffitto dei sensori acustici volumetrici Procto Radar: non richiedono alcun contatto e, nel caso specifico, permettono di tenere i servizi sempre puliti dal momento che non è necessario attivare la sciacquatura.

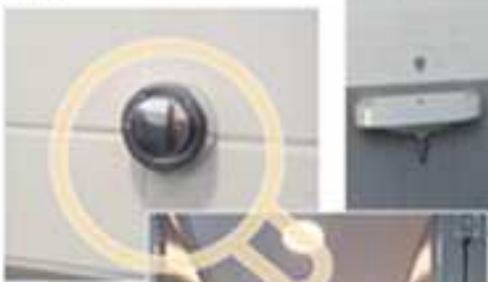
**I WC** del secondo anello ospitano dal 2 al 5 vasi sospesi in acciaio inox. A differenza di quelli del primo, si avvalgono di una tecnologia che Procto impiega da anni in strutture critiche come le carceri.
